**OBWIESZCZENIE NR 6
PREZESA URZĘDU LOTNICTWA CYWILNEGO**

w sprawie dyrektywy zdatności nr SP-0001-2026-A z dnia 8 stycznia 2026 r. dotyczącej przeglądu śrub mocowania łopat wirnika nośnego na okoliczność występowania korozji w śmigłowcach PZL W-3

**DYREKTYWA ZDATNOŚCI
AIRWORTHINESS DIRECTIVE****Nr/No: SP-0001-2026-A**

Nr ASB-30-24-154

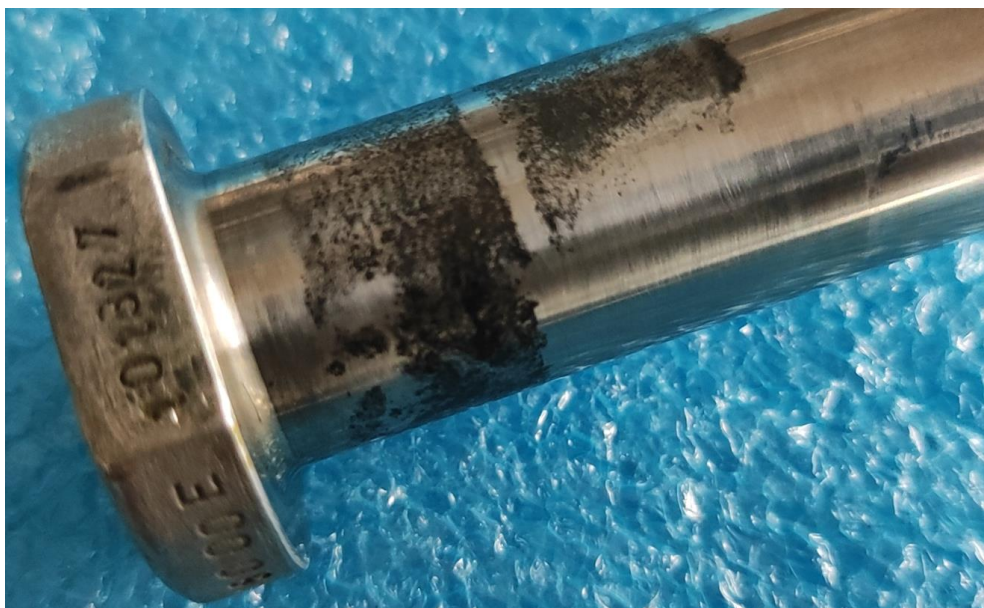
1. Przedmiotem biuletynu jest przegląd śrub 30.21.000.50.00 lub 37.21.000.50.00 mocowania łopat wirnika nośnego na okoliczność występowania korozji.
Śruby 30.21.000.50.00 są zabudowane na piaście wirnika nośnego 30.21.000.00.05, a śruby 37.21.000.50.00 na piaście wirnika nośnego 37.21.000.00.00 i są częściami krytycznymi o ograniczonej żywotności wynoszącej 2700 h.
2. Podstawą wydania biuletynu jest informacja z eksploatacji o wykryciu korozji na śrubach 37.21.000.50.00 mocowania łopat wirnika nośnego (patrz Rys. 1) podczas nieplanowanej obsługi technicznej na śmigłowcu PZL W-3A w lotnictwie Republiki Czeskiej.
Korozja została wykryta przy nalocie śrub 243 h w czasie 7 miesięcy od początku eksploatacji śrub.
3. Wykrycie korozji śrub i dalszy jej rozwój uznano za wystąpienie stanu potencjalnego niebezpiecznego.

Rys. 1. Zdjęcie śruby z korozją.

W przypadku wykrycia korozji powierzchniowej, korozji wżerowej lub uszkodzeń mechanicznych należy wykonać naprawę poprzez zaczyszczenie według Załącznika nr 2.

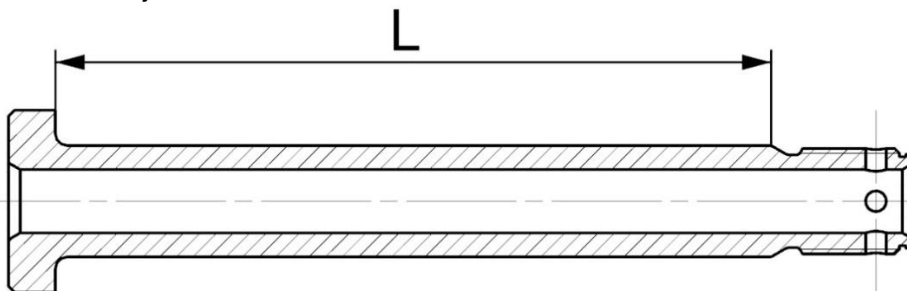
Rys. 2. Oznaczenie powierzchni śrub P/N 37.21.000.50.00 (długość „L”) wymagających oczyszczenia a następnie przeglądu.

Przed przystąpieniem do przeglądu, śruby należy dokładnie oczyścić na długości „L” (patrz Rys. 2 i 3) za pomocą szmatki bawełnianej lub flaneli.

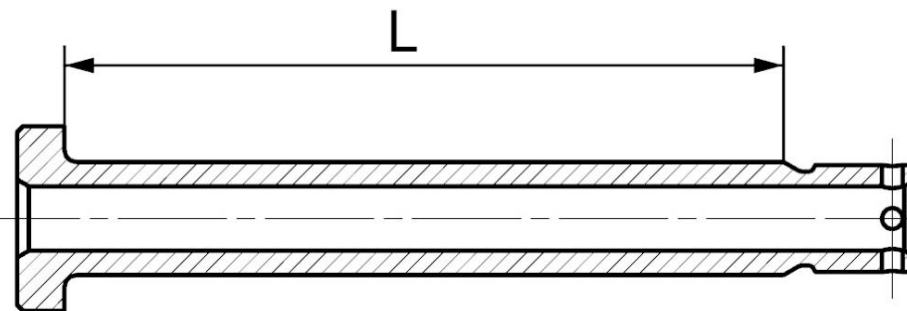
Rys. 3. Oznaczenie powierzchni śrub P/N 30.21.000.50.00 (długość „L”) wymagających oczyszczenia a następnie przeglądu.

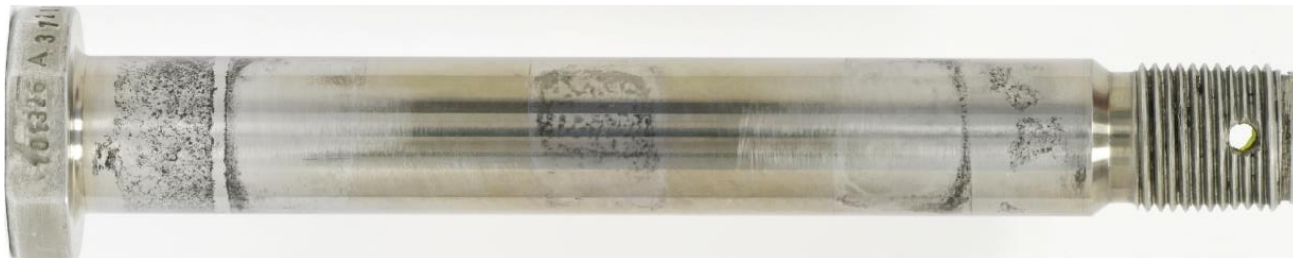
1. Korozja powierzchniowa i wżerowa oraz uszkodzenia mechaniczne.
Niedopuszczalne są ślady korozji powierzchniowej i wżerowej oraz uszkodzenia mechaniczne na długości „L” śruby. Na Rys. 1, 2 i 3 pokazano przykłady zaawansowanej korozji powierzchniowej i wżerowej.

Rys. 1. Przykładowa postać korozji powierzchniowej i wżerowej.

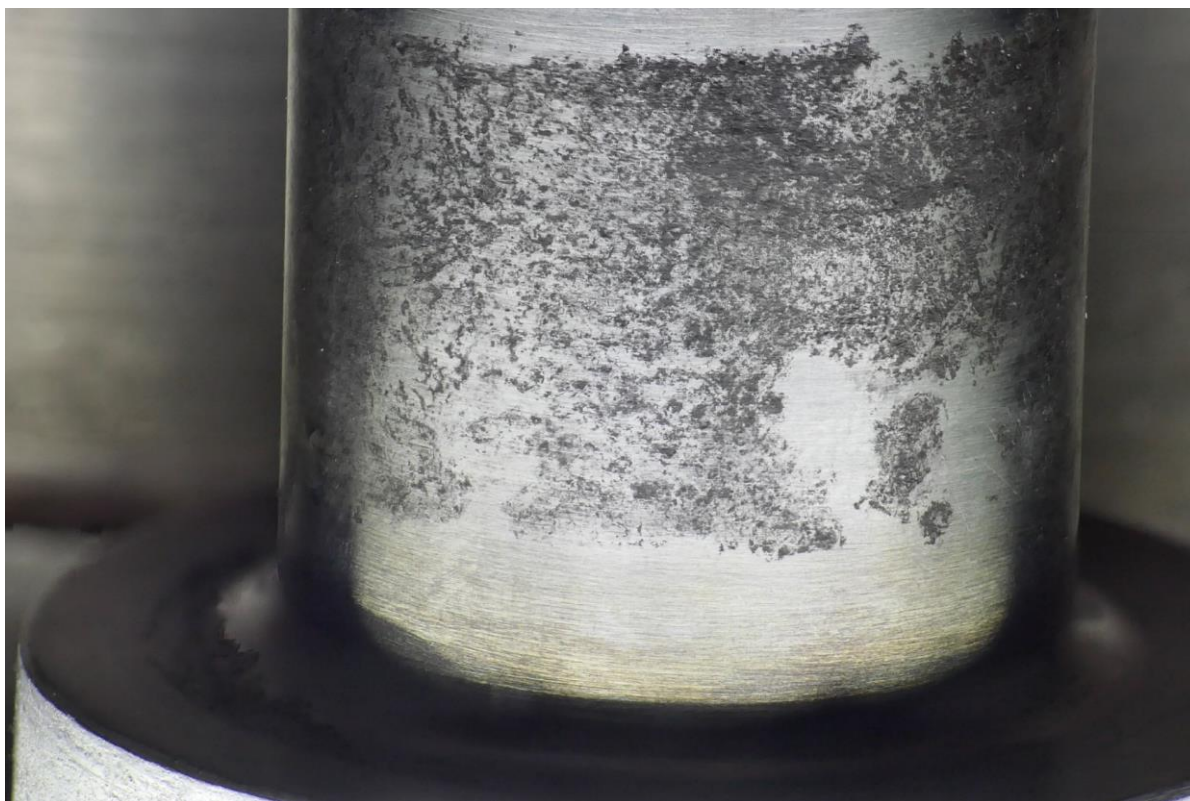
Rys. 2. Wżery korozyjne z otaczającą korozją powierzchniową w powiększeniu.

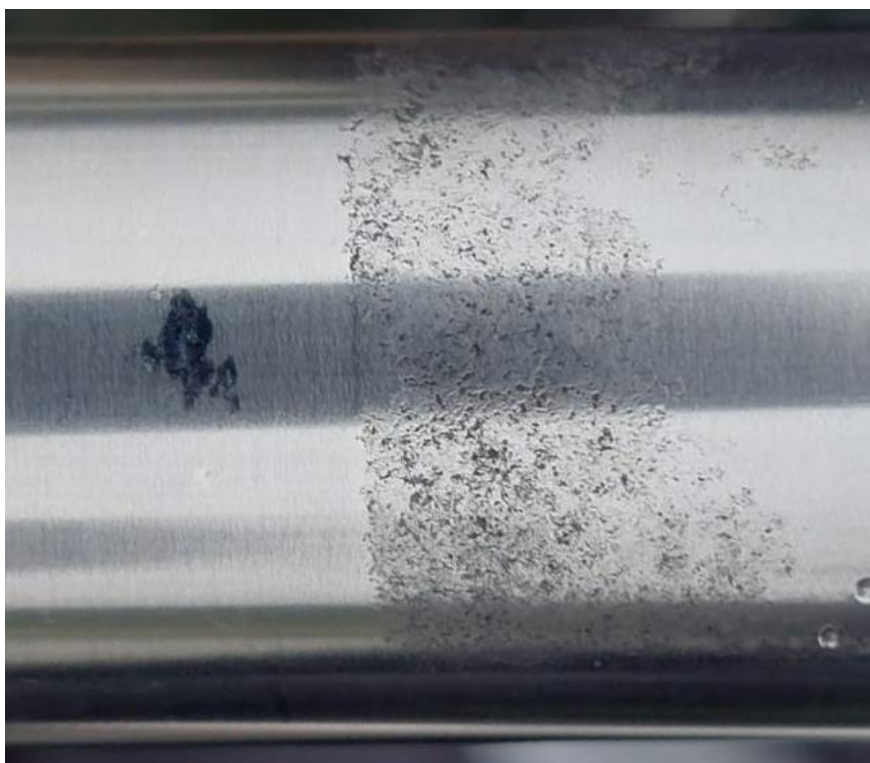
Rys. 3. Wżery korozyjne w powiększeniu (śruba z usuniętymi powłokami).

Wżery korozyjne powodują ubytki materiału o znacznej głębokości. W celu zidentyfikowania wżeru użyć zaostrego drutu do kontrowania o średnicy max 1 mm, którego ostrze w trakcie przemieszczania po powierzchni walcowej śruby, w przypadku natrafienia na wżer, zagłębi się powodując wyraźnie wyczuwalny opór. Zalecany wygląd drutu do sprawdzania występowania wżerów przedstawiono na Rys. 4.

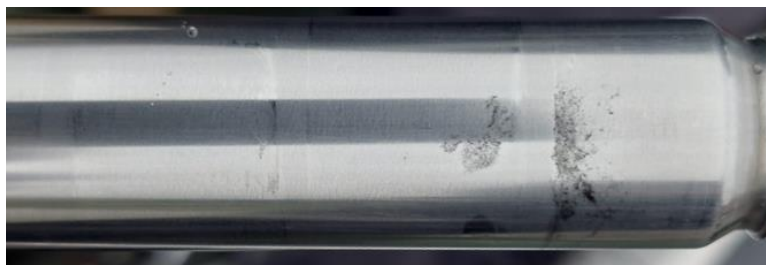
Powłoka jest wtedy usunięta kiedy jest widoczny materiał podłoża o barwie srebrnej metalicznej - kolor śruby pokazany na Rys. 5 świadczy o braku powłoki ochronnej na śrubie. Powłoka ochronna ma barwę szarą, dopuszczalna jest słaba żółta - kolor śruby (słaby żółty) pokazany na Rys. 6 świadczy o występowaniu powłoki ochronnej – śruba nie wymaga odnowienia powłok.

Rys. 5. Kolor powierzchni śruby świadczący o braku powłoki ochronnej (śruba z miejscami korozji).

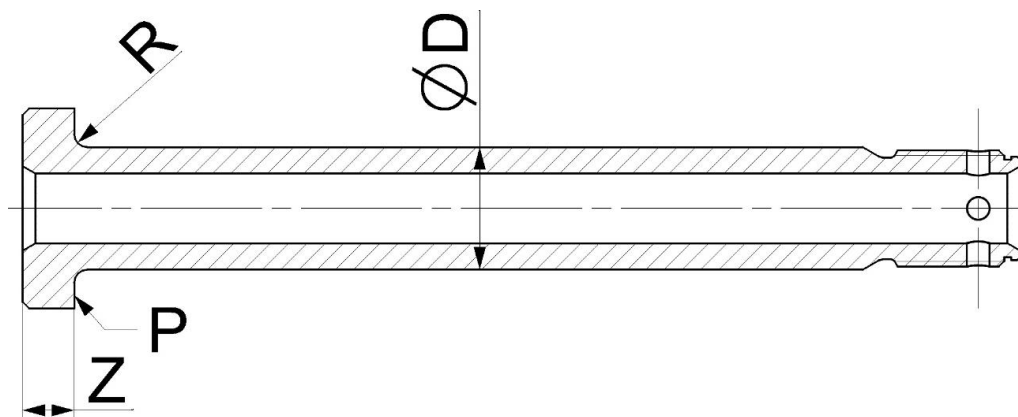
Rys.1. Oznaczenia wymiarów i powierzchni naprawianych.

Miejsca z korozją powierzchniową i korozją wżerową, uszkodzenia mechaniczne oraz zapieczony smar zacyścić miejscowo papierem ściernym nr 600+900 do usunięcia wad.

Po naprawie do dalszej eksploatacji dopuszcza się śruby, których wymiary będą:

- średnica $\varnothing D$ nie mniejsza niż $\varnothing 18,960\text{mm}$;
Pomiar wykonać w miejscach zacyszczania.
- promień R nie mniejszy niż $1,9\text{mm}$;
Pomiar wykonać w miejscach zacyszczania.
- na powierzchni P głębokość zacyszczania nie większa niż $0,05\text{mm}$.
Wykonać pomiar Z przed i po naprawie w miejscu zacyszczania. Różnica grubości nie większa niż $0,05\text{mm}$.
Dokładność pomiaru min. $0,01\text{mm}$.
