**OBWIESZCZENIE NR 8
PREZESA URZĘDU LOTNICTWA CYWILNEGO**

**w sprawie dyrektywy zgodności nr SP-0002-2026-A dotyczącej dodatkowych czynności obsługowych
w związku z usterkami napędu wejściowego przekładni głównej WR-3**

**DYREKTYWA ZDATNOŚCI
AIRWORTHINESS DIRECTIVE****Nr/No: SP-0002-2026-A**

Nr ASB-30-25-158

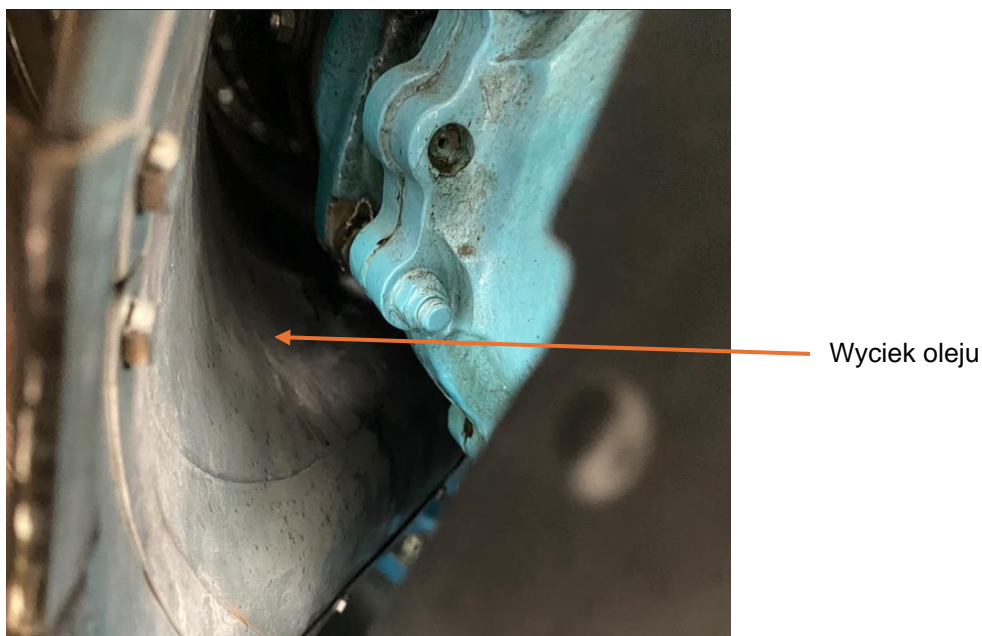
Rysunek 1. Miejsce połączenia przekładni głównej WR-3 i lewego silnika

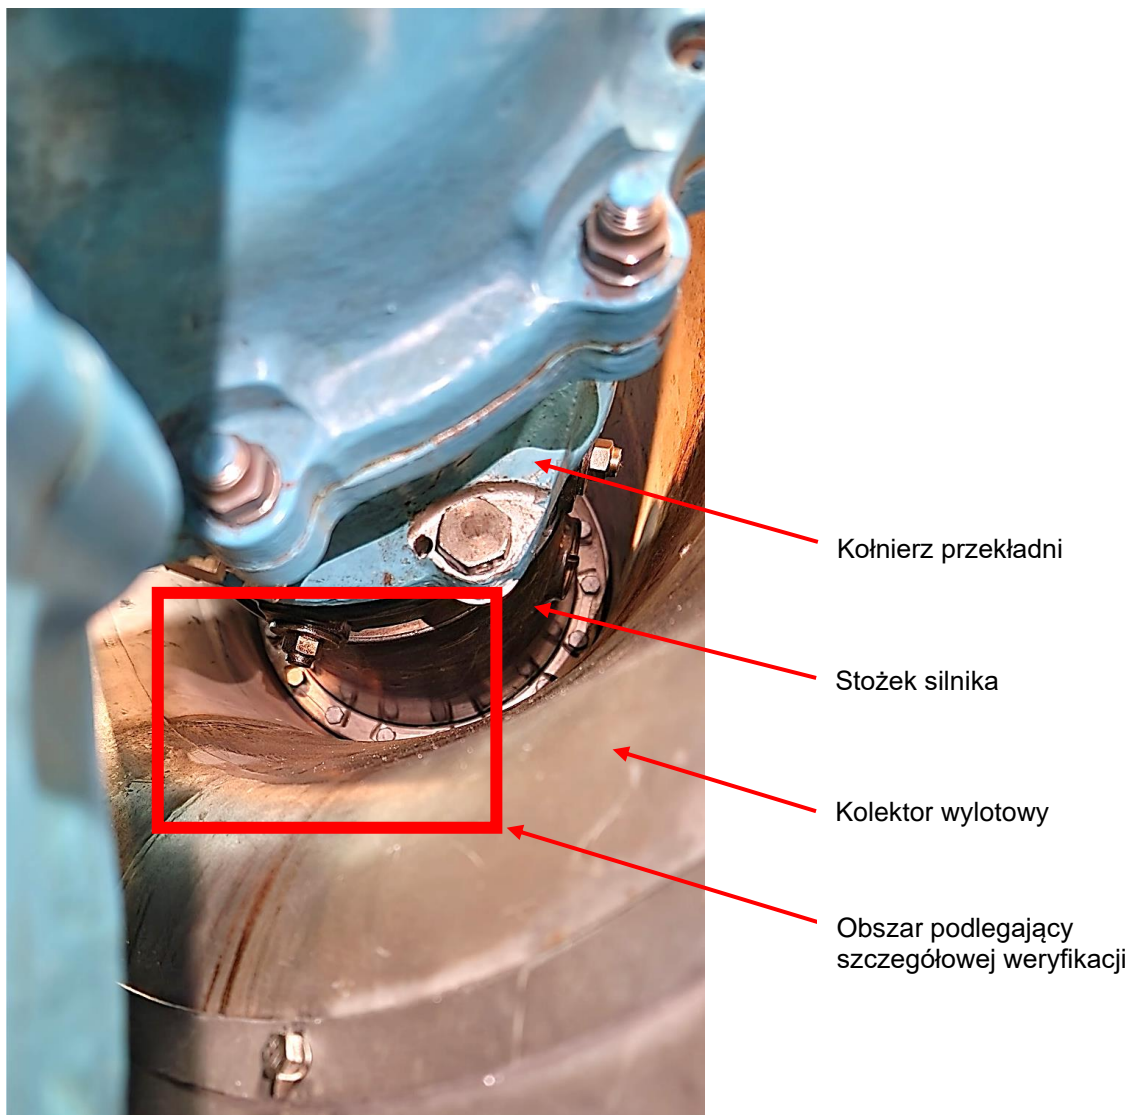
2.1.2. Przegląd wizualny obszaru połączenia silnika i przekładni WR-3 na okoliczność występowania wycieków oleju. Szczególną uwagę należy zwrócić na:

- połączenie silnika z przekładnią (kołnierz przekładni);
- przegub Cardana na stożku, wypływ oleju na połączeniu sworzniowym;
- osłonę kolektora wylotowego.

Rysunek 2. Zespół napędowy - obszary podlegające weryfikacji

2.1.1. Wykonać pokręcenie za łopaty wirnikiem nośnym w kierunku przeciwnym do obrotów roboczych w celu sprawdzenia czy występują nietypowe dźwięki z napędu przekładni. Podczas sprawdzenia należy przebywać możliwie blisko połączenia silnika z przekładnią WR-3. Sprawdzenie wykonać dla lewego i prawego napędu.

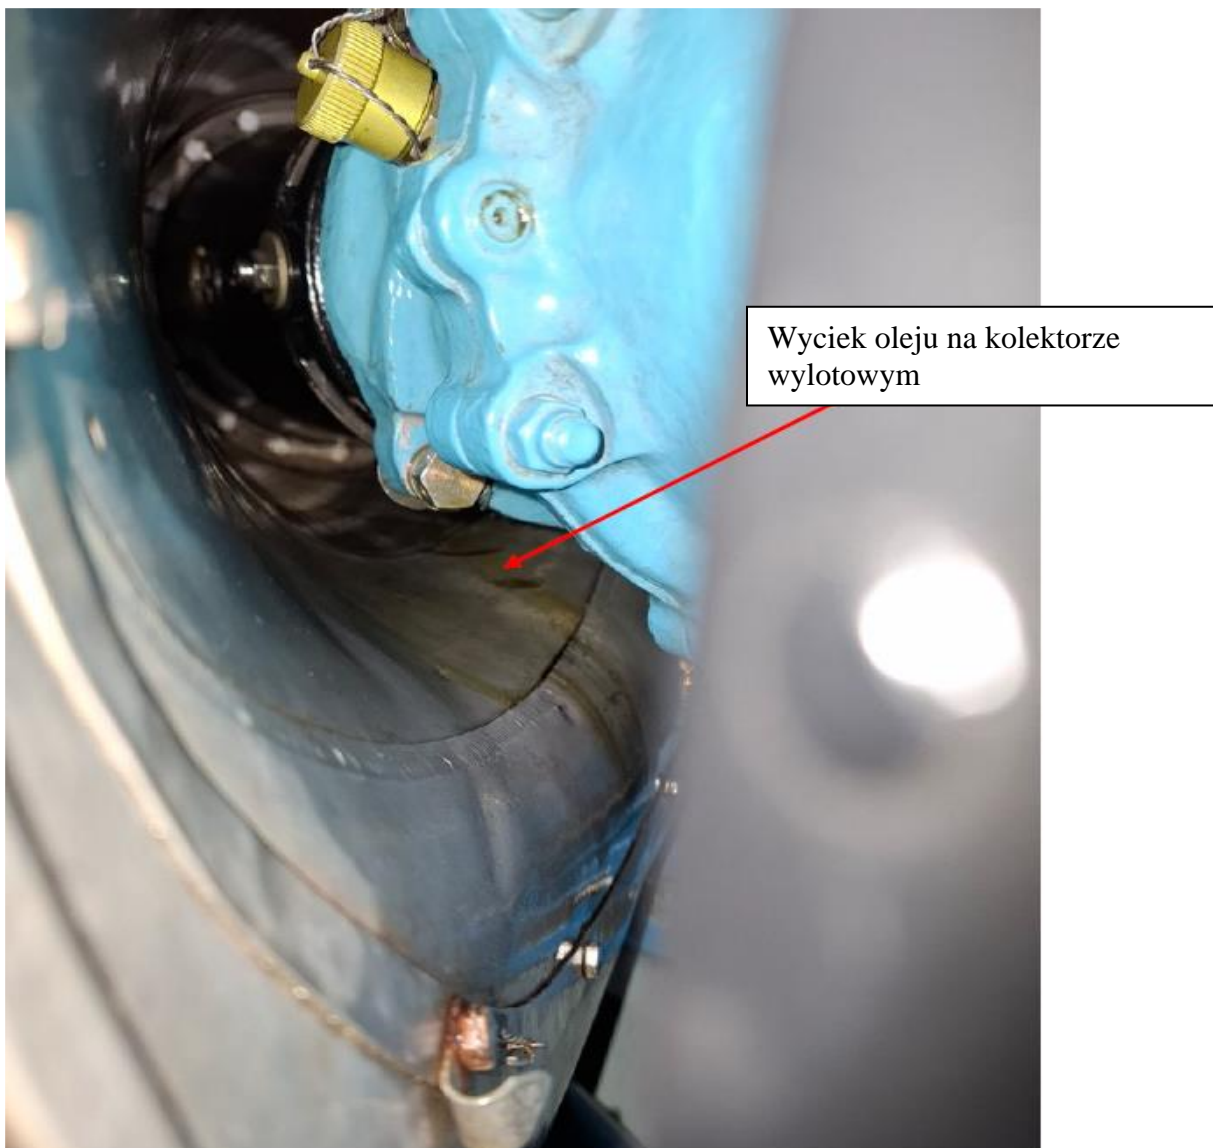
Rysunek 3. Przykładowy wyciek

W przypadku wystąpienia wycieków oleju lub podejrzanych, niestandardowych dźwięków podczas pokręcania wirnikiem nośnym należy poinformować Producenta napędu Pratt&Whitney Rzeszów (PWR) na adres: serwis.pwr@prattwhitney.com oraz Producenta śmigłowca PZL-Świdnik S.A. na adres: PL-CustomerSupport.AW@leonardo.com podając informacje o numerze fabrycznym śmigłowca i przekładni głównej WR-3, jak również o nalocie przekładni głównej WR-3.

Do momentu otrzymania informacji zwrotnej od PWR, należy **wstrzymać eksploatację przekładni**.
