**OBWIESZCZENIE NR 6
PREZESA URZĘDU LOTNICTWA CYWILNEGO**

w sprawie dyrektywy zdatności nr SP-0001-2026-A z dnia 8 stycznia 2026 r. dotyczącej przeglądu śrub mocowania łopat wirnika nośnego na okoliczność występowania korozji w śmigłowcach PZL W-3

**DYREKTYWA ZDATNOŚCI
AIRWORTHINESS DIRECTIVE****Nr/No: SP-0001-2026-A**

Nr ASB-30-24-154

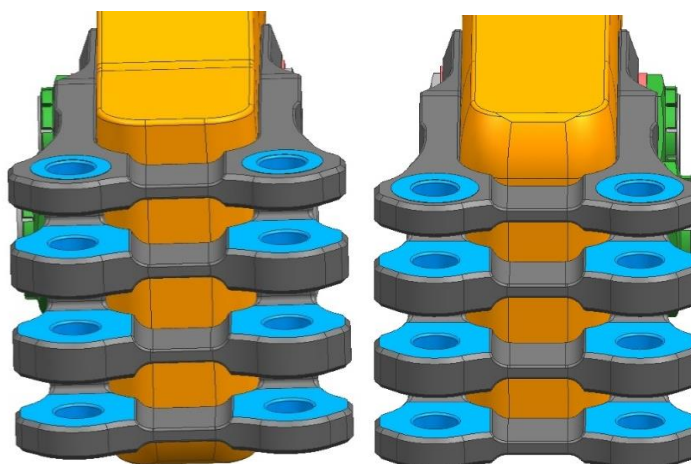
Rys. 4. Otwory i powierzchnie współpracujące złącza grzebieniowego w okuciu łopaty (widok z góry i widok z dołu na złącze).

- 1) Smar nanieść na śruby i powierzchnie współpracujące złącza grzebieniowego (powierzchnie współpracujące złącza grzebieniowego pokazano na Rys. 4 i Rys. 5 kolorem niebieskim). Zwrócić szczególną uwagę, aby wszystkie powyższe powierzchnie zostały pokryte smarem.
- 2) Podczas montażu zabrania się obracania śrub.
- 3) Zwrócić szczególną uwagę, aby zamontować podkładkę pod nakrętką fazką od strony złącza grzebieniowego, a nie od strony nakrętki. Na Rys. 6 pokazano prawidłowy i nieprawidłowy montaż podkładki w połączeniu.

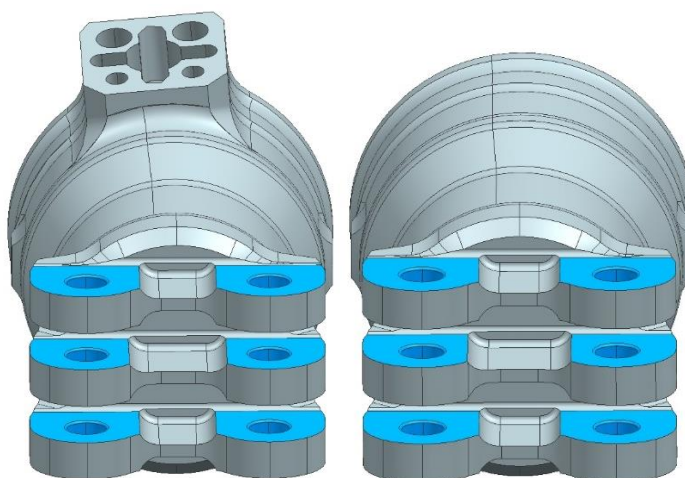
Rys. 5. Otwory i powierzchnie współpracujące złącza grzebieniowego w korpusie przegubu osiowego (widok z góry i widok z dołu na złącze).

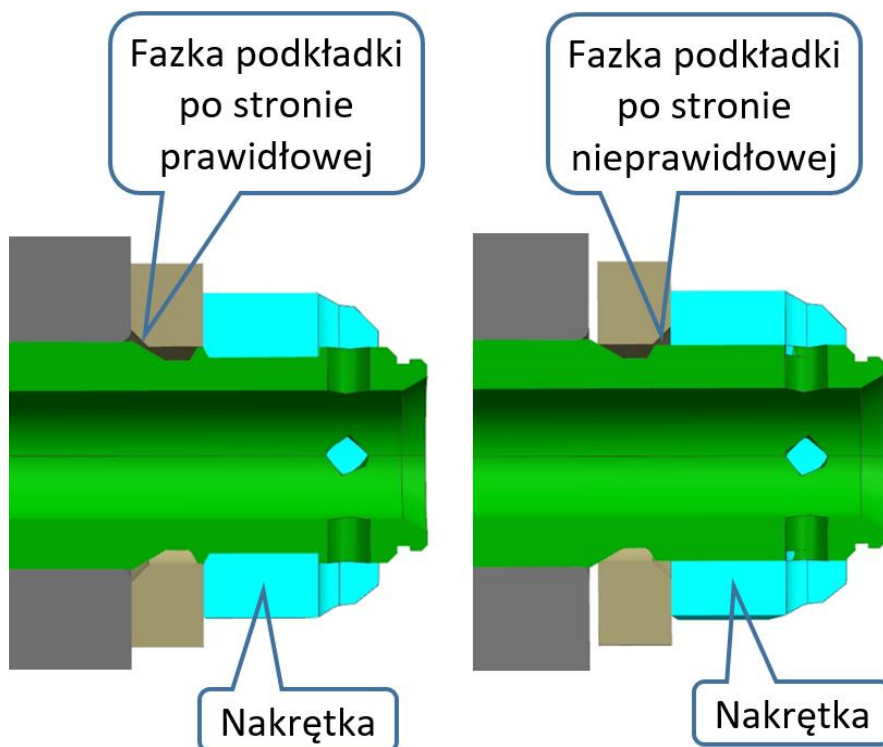
Rys. 6. Montaż podkładki w połączeniu: prawidłowy (z lewej strony) i nieprawidłowy (z prawej strony).

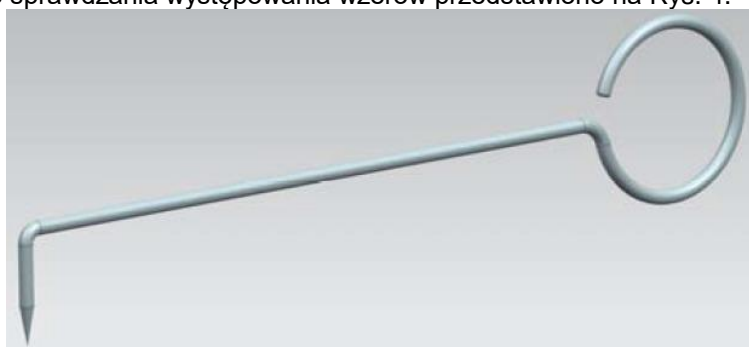
Wżery korozyjne powodują ubytki materiału o znacznej głębokości. W celu zidentyfikowania wżeru użyć zaostrego drutu do kontrowania o średnicy max 1 mm, którego ostrze w trakcie przemieszczania po powierzchni walcowej śruby, w przypadku natrafienia na wżer, zagłębi się powodując wyraźnie wyczuwalny opór. Zalecany wygląd drutu do sprawdzania występowania wżerów przedstawiono na Rys. 4.

Rys. 4. Przykładowy wygląd drutu do sprawdzania występowania wżerów korozji.

Należy unikać przemieszczania drutu po powierzchni, gdzie występują powłoki ochronne, gdyż ostry drut może spowodować uszkodzenia w postaci rys.

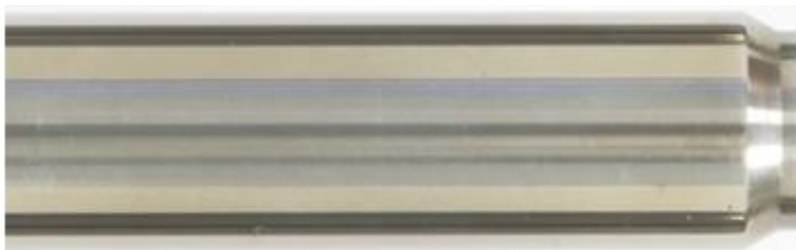
Powłoka jest wtedy usunięta kiedy jest widoczny materiał podłoża o barwie srebrnej metalicznej - kolor śruby pokazany na Rys. 5 świadczy o braku powłoki ochronnej na śrubie. Powłoka ochronna ma barwę szarą, dopuszczalna jest słaba żółta - kolor śruby (słaby żółty) pokazany na Rys. 6 świadczy o występowaniu powłoki ochronnej – śruba nie wymaga odnowienia powłok.

Rys. 6. Kolor powierzchni śruby świadczący o występowaniu powłoki ochronnej.

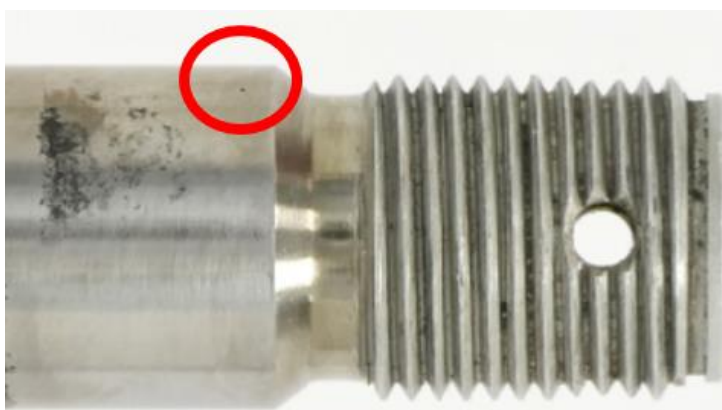
Na każdej śrubie, na długości „L”, występuje od strony gwintu pojedynczy punkt (może być ich więcej), który jest efektem pomiaru twardości (Rys. 7). Należy zwrócić szczególną uwagę, żeby nie uznać powyższego punktu za wżer korozyjny. Umiejscowienie miejsca pomiaru twardości przedstawia Rys. 8.

Rys. 7. Punkt na śrubie po pomiarze twardości.

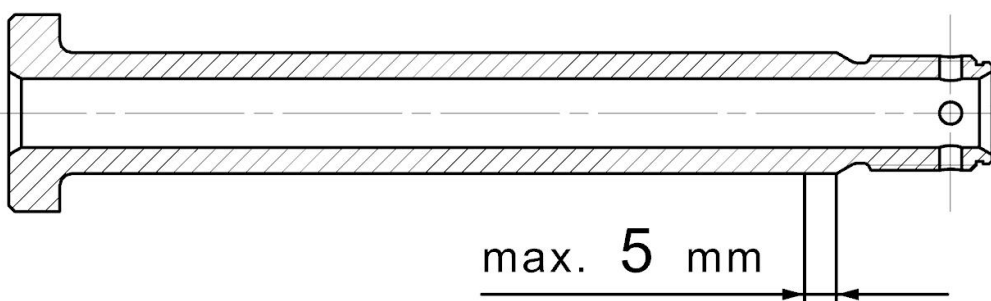
Rys. 8. Miejsce pomiaru twardości na śrubie.
